# Baubegleitendes Qualitätscontrolling

## 1. Baustellenbegehung

Doppelhaus mit jeweils zwei Wohnungen  
Peter-Fink-Str. 29 + 31  
55543 Bad Kreuznach

3557976

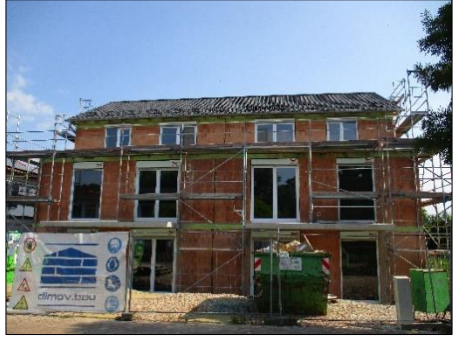
| Ort, Bauteil | Bautenstand | Dokumentation |
|---|---|---|
| Außen Haus 29 + Haus 31 | Der Rohbau war fertiggestellt.<br>Die Fenstermontage war fertig gestellt. Das Fassadengerüst war aufgestellt.<br>Die Fensterbänke waren nicht montiert.<br>Das Satteldach war eingedeckt. | |

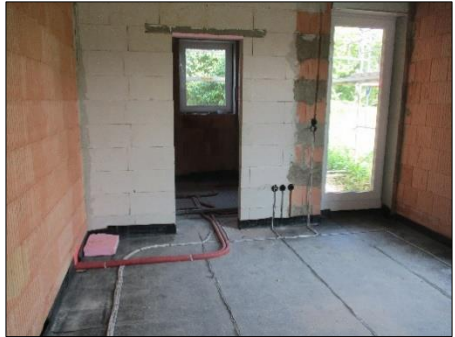
| Ort, Bauteil | Bautenstand | Dokumentation |
|---|---|---|
| Innen Haus 29 + Haus 31 | Die Rohinstallation der Elektroleitungen war in Ausführung.<br>Die Rohinstallation HLS war im Gange. | |

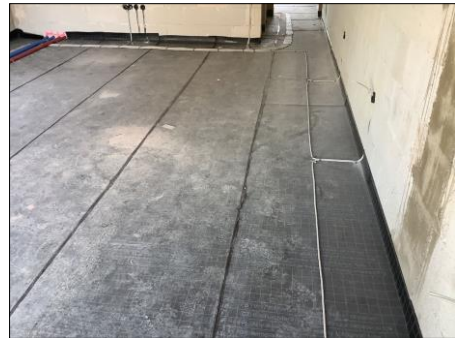
| Ort, Bauteil | Ausführung | Dokumentation |
|---|---|---|
| Bodenplatte<br>Abbildung exemplarisch Haus 29 Wohnung 1 | Die notwendige Abdichtung der Bodenplatte gegen aufsteigende Bodenfeuchte wurde ausgeführt. Der Hersteller konnte vor Ort nicht ermittelt werden. | |

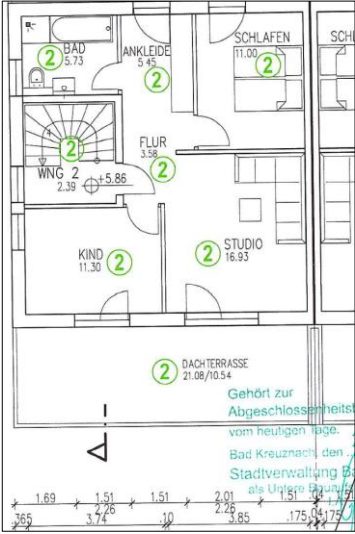
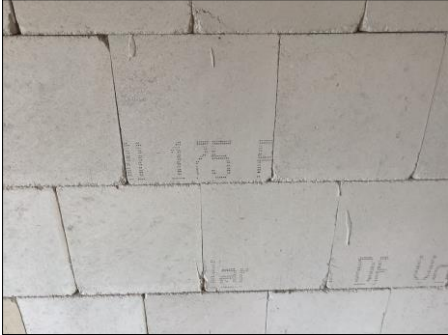
| Ort, Bauteil | Ausführung | Dokumentation |
|---|---|---|
| Haustrennwand<br>Abbildung exemplarisch Haus 29 Wohnung 1 | <p>Die Haustrennwände zwischen Haus 29 und Haus 31 wurden aus zweischaligen 17,5 cm starken KS-Mauerwerk hergestellt. Die Gesamtstärke der zweischaligen Wand inkl. Fuge beträgt 39 cm.</p> <p>Das entspricht den Vorgaben der Ausführungsplanung.</p> <p>Hinweis siehe Kap.4.5</p> | |

| Nr. | Ort, Bauteil | Mangel, Hinweis, [Beurteilungsgrundlage] | Dokumentation |
|---|---|---|---|
| 1.1 | Haustrennwand | Hinweis:<br>Zur abschließenden Beurteilung des Schallschutzes ist TÜV SÜD der Schallschutznachweis vorzulegen.<br>[Schallschutz] | Ohne Abbildung |
| 1.2 | Haustrennwand | Hinweis:<br>Zur abschließenden Beurteilung der Rohdichte ist TÜV SÜD ein Lieferschein des eingebauten KS-Mauerwerks vorzulegen.<br>[Schallschutz] | Ohne Abbildung |

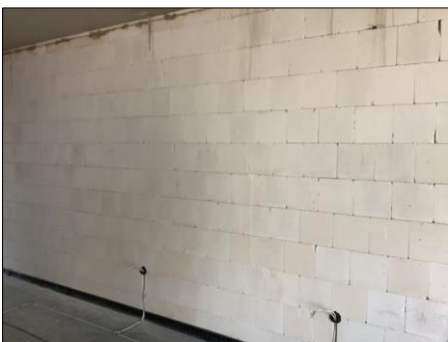
| Ort, Bauteil | Ausführung | Dokumentation |
|---|---|---|
| Haustrennwand<br>Abbildung exemplarisch Haus 29 Wohnung 1 | <p>Bei den exemplarisch eingesehenen Mauerwerkswänden wurde das erforderliche Überbindemaß eingehalten.</p> | |

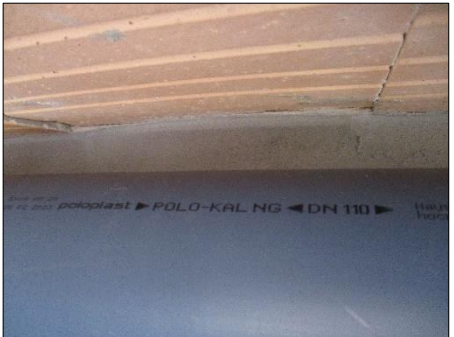
| Ort, Bauteil | Ausführung | Dokumentation |
|---|---|---|
| Entwässerungsleitung<br>Abbildung exemplarisch Haus 29 Wohnung 2 | Zur Ausführung kommt ein Hochschalldämmendes Rohrsystem des Herstellers Poloplast GmbH Co KG | |

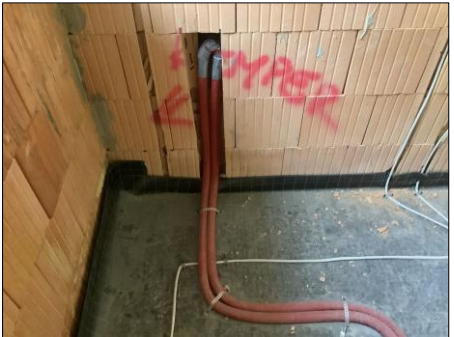
| Ort, Bauteil | Ausführung | Dokumentation |
|---|---|---|
| Außenzapfstelle<br>Abbildung exemplarisch Haus 29 Wohnung 1 | Die Anschlussleitungen der Außenzapfstelle sind als Ringleitung ausgeführt. Hierdurch wird stagnierendes Wasser vermieden. | |

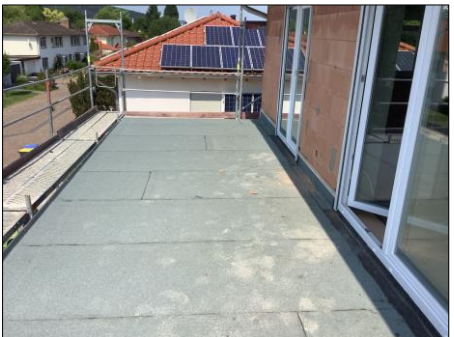
| Ort, Bauteil | Ausführung | Dokumentation |
|---|---|---|
| Dachterrassen<br>Abbildung exemplarisch Haus 29 | Die erforderliche Abdichtung auf den Dachterrassen ist ausgeführt.<br>Hinweis siehe Kap. 4.5 | |

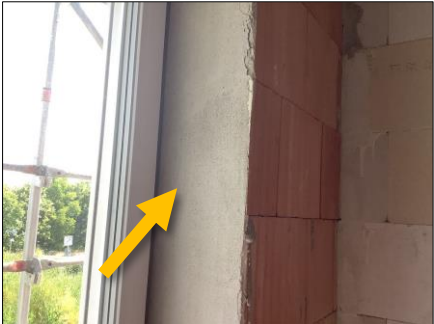
| Ort, Bauteil | Ausführung | Dokumentation |
|---|---|---|
| Fenster<br>Abbildung exemplarisch Haus 29 | Als Vorbereitung für den Einbau der Fensterelemente wurden die Fensterleibungen wie erforderlich mit einem Glattstrich versehen, um eine ebene Oberfläche für den luftdichten Anschluss der Fenster herzustellen. | |

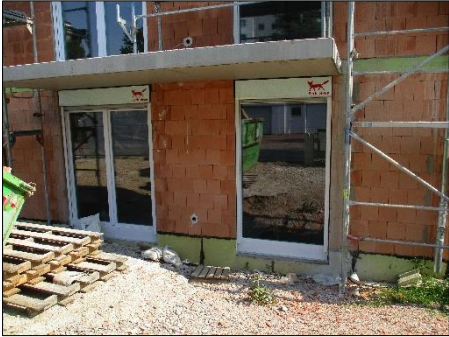
| Ort, Bauteil | Ausführung | Dokumentation |
|---|---|---|
| Fenster allgemein | Die Kunststofffenster, außen und innen weiß mit einer dreifachen Verglasung, wurden eingebaut.<br>Das entspricht der Baubeschreibung. | |

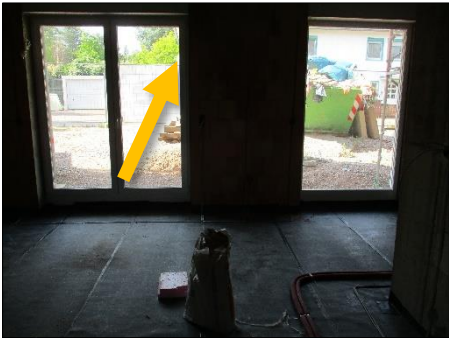
| Ort, Bauteil | Ausführung | Dokumentation |
|---|---|---|
| Fenster allgemein | Auf der Innenseite wurde zur Luftdichtheit an den seitlichen Anschlussfugen ein vorkomprimiertes Dichtband eingesetzt. | |

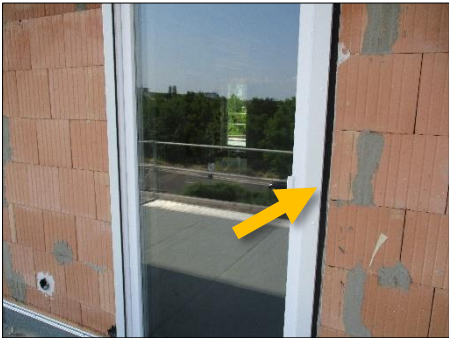
| Ort, Bauteil | Ausführung | Dokumentation |
|---|---|---|
| Fenster allgemein | Auf der Außenseite wurde zur Schlagregendichtheit an den seitlichen Anschlussfugen ein vorkomprimiertes Dichtband eingesetzt. | |

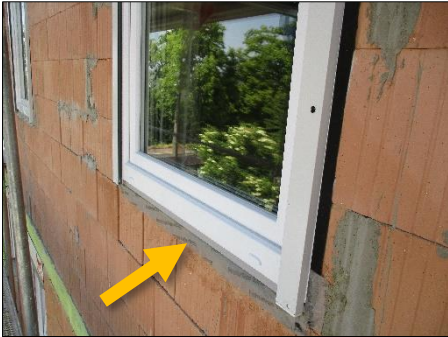
| Ort, Bauteil | Ausführung | Dokumentation |
|---|---|---|
| Fenster allgemein | Außenseitig und innenseitig werden die unteren Anschlussfugen der Fensterelemente mit den hierfür geeigneten Dichtbändern Produkt Fens-tertape Vario abgedichtet. | |

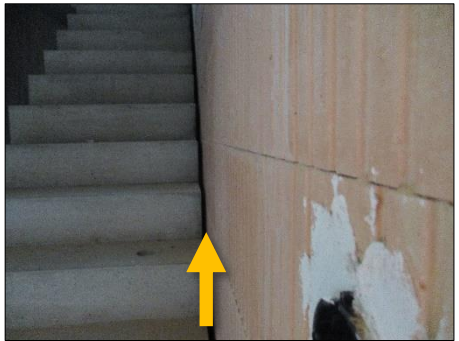
| Nr. | Ort, Bauteil | Mangel, Hinweis, [Beurteilungsgrundlage] | Dokumentation |
|---|---|---|---|
| 1.3 | Treppenlauf<br>Abbildung<br>exemplarisch<br>Haus 29<br>Wohnung 1 | Hinweis ggf. später Mangel<br>Die Fuge zwischen Treppenlauf und Wände sind offen. Die Fugen sind mit einem geeigneten Material zu füllen damit keine Körperschallbrücken entstehen.<br>Montageschaum stellt eine Körperschallbrücke dar und ist nicht geeignet.<br>[DIN 4109, VDI 4100] | |

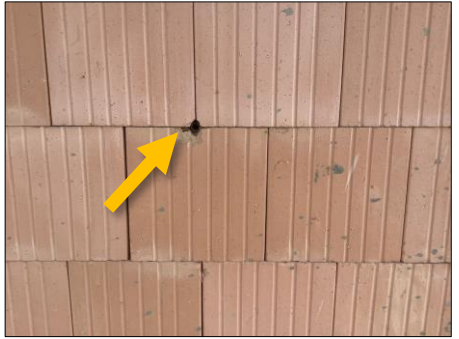
| Nr. | Ort, Bauteil | Mangel, Hinweis, [Beurteilungsgrundlage] | Dokumentation |
|---|---|---|---|
| 1.4 | Außenwände<br>Abbildung<br>exemplarisch<br>Haus 29<br>Wohnung 2,<br>2.OG Dachterrasse | Mangel:<br>An beiden Häusern sind mehrfach Fehlstellen bzw. Fehlbohrungen größer 5 mm am Außenmauerwerk vorhanden.<br>Die Bereiche sind mit Leichtmörtel gemäß Herstellerangabe des Mauerwerks zu verschließen.<br>[EnEV, DIN 4108] | |

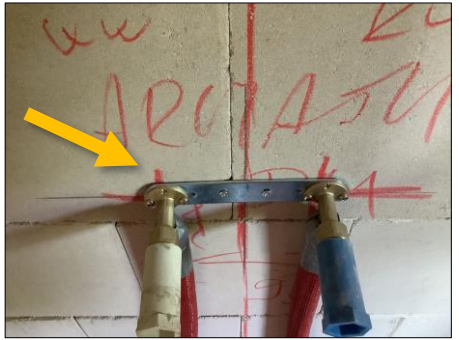
| Nr. | Ort, Bauteil | Mangel, Hinweis, [Beurteilungsgrundlage] | Dokumentation |
|---|---|---|---|
| 1.5 | Abbildung<br>exemplarisch<br>Haus 29<br>Wohnung 1,<br>Bad EG | Mangel:<br>Die Warm- und Kaltwasseranschlüsse sind nicht schallentkoppelt am Untergrund befestigt.<br>[Merkblatt Schallschutz, Zentralverband Sanitär Heizung Klima, DIN 4109] | |

Die Warm- und Kaltwasseranschlüsse sind nicht schallentkoppelt am Untergrund befestigt.

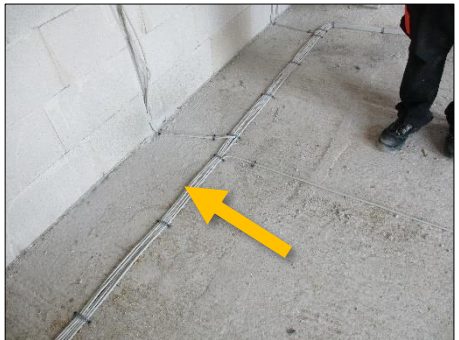
| Nr. | Ort, Bauteil | Mangel, Hinweis, [Beurteilungsgrundlage] | Dokumentation |
|---|---|---|---|
| 1.6 | Elektro<br>exemplarisch<br>Haus 29<br>Wohnung 1 | Mangel:<br>Die auf dem Boden verlegten elektrischen Leitungen sind nicht durch Leerrohre gegen mögliche Beschädigungen geschützt.<br>[DIN 18015] | |

Die auf dem Boden verlegten elektrischen Leitungen sind nicht durch Leerrohre gegen mögliche Beschädigungen geschützt.

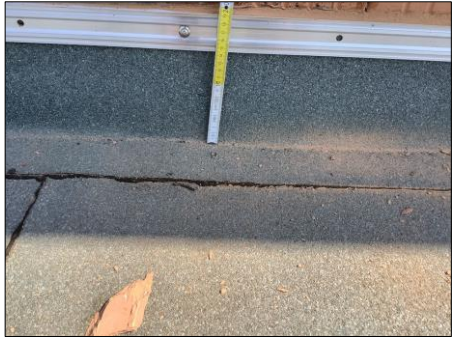
| Nr. | Ort, Bauteil | Mangel, Hinweis, [Beurteilungsgrundlage] | Dokumentation |
|---|---|---|---|
| 1.7 | Dachterrasse<br>exemplarisch<br>Haus 29 | <p>Hinweis ggf. später Mangel:</p> <p>Die Außenabdichtung ist aktuell ca. 18 cm an den Wänden hochgeführt.</p> <p>Nach Fertigstellung des Bodenbelages auf den Dachterrassen muss die Außenabdichtung mindestens 15 cm über die Oberkante des Bodenbelags hochgeführt sein.</p> <p>[Flachdachrichtlinien, DIN 18533]</p> | |

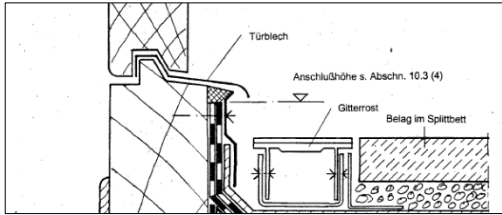
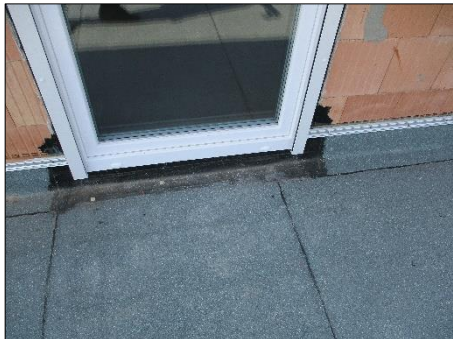
| Nr. | Ort, Bauteil | Mangel, Hinweis, [Beurteilungsgrundlage] | Dokumentation |
|---|---|---|---|
| 1.8 | Dachterrasse<br>exemplarisch<br>Haus 29 | <p>Hinweis ggf. späterer Mangel:</p> <p>Außenabdichtungen müssen 15 cm hochgeführt werden. Die Abdichtungshöhe kann auf 5 cm reduziert werden, wenn Ersatzmaßnahmen z.B. eine Rinne oder Vordach ausgeführt wird.</p> <p>Musterdetail Fenstertür mit Rinne</p> <p>Die erforderliche Abdichtungshöhe ist nicht gegeben.</p> <p>[Flachdachrichtlinien, DIN 18533]</p> | |

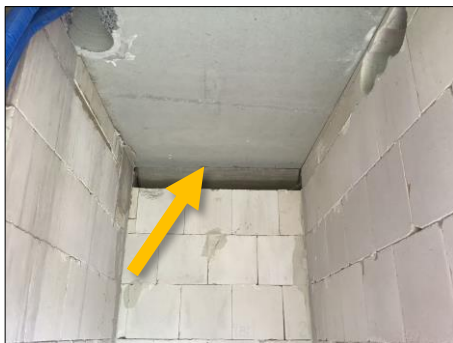
| Nr. | Ort, Bauteil | Mangel, Hinweis, [Beurteilungsgrundlage] | Dokumentation |
|---|---|---|---|
| 1.9 | Brandschutz<br>exemplarisch<br>Haus 31 | <p>Hinweis ggf. späterer Mangel:</p> <p>Unterhalb der Treppe von Wohnung 1 ist ein offener Spalt in der Trennwand zwischen Wohnung 1 und der Heizungszentrale vorhanden.</p> <p>[LBO]</p> | |

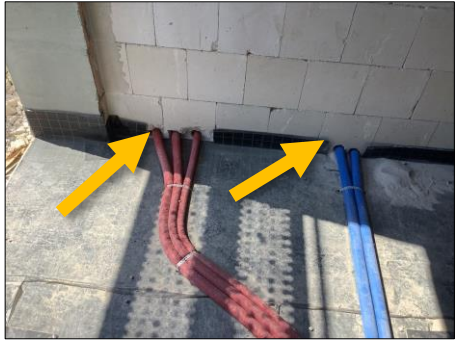
| Nr. | Ort, Bauteil | Mangel, Hinweis, [Beurteilungsgrundlage] | Dokumentation |
|---|---|---|---|
| 1.10 | Brandschutz<br>exemplarisch<br>Haus 31 | Hinweis ggf. späterer Mangel:<br>Bei den Wanddurchführungen mit brandschutz-<br>technischen Anforderungen (Wohnungstren-<br>wände) sind die erforderlichen Abschottungen<br>noch nicht ausgeführt.<br>[LBO, MLAR] | |

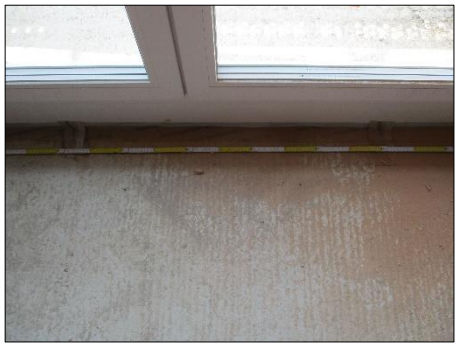
| Nr. | Ort, Bauteil | Mangel, Hinweis, [Beurteilungsgrundlage] | Dokumentation |
|---|---|---|---|
| 1.12 | Fenster<br>exemplarisch<br>Haus 29,<br>Wohnung 2 | Mangel:<br>Die Fenster wurden mit einem Befestigungsab-<br>stand von 90 cm an der Rohdecke befestigt.<br>Der zulässige Befestigungsabstand von<br><70 cm wurde mehrfach überschritten.<br>[4108-7, ift Rosenheim, Leitfaden zur Montage<br>von Fenstern und Haustüren]<br>In dem Fall, dass der Einbau der Fenster auf<br>der Grundlage einer Montageanweisung des<br>Fensterherstellers erfolgte, bittet TÜV SÜD um<br>die Übermittlung der Montageanweisung.<br>Liegt eine Montageanweisung nicht vor, bittet<br>TÜV SÜD alternativ um den rechnerischen<br>Nachweis der ausreichenden Befestigung. | |

Die Fenster wurden mit einem Befestigungsabstand von 90 cm an der Rohdecke befestigt. Der zulässige Befestigungsabstand von <70 cm wurde mehrfach überschritten.

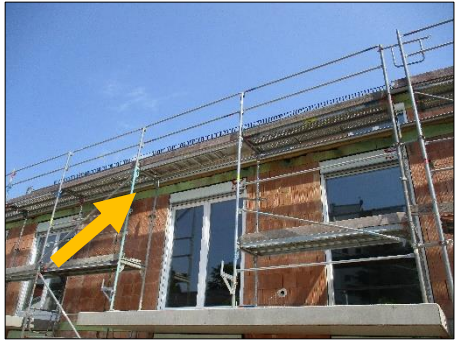
| Nr. | Ort, Bauteil | Mangel, Hinweis, [Beurteilungsgrundlage] | Dokumentation |
|---|---|---|---|
| 1.15 | Deckenrandschalung | <p>Mangel:</p> <p>Die brennbare Deckenrandschalung wurde über die vertikale Haustrennfuge geführt.</p> <p>[Brandschutz]</p> | |

Die Brennbare Deckenrandchalung wurde über die vertikale Haustrennfuge geführt.

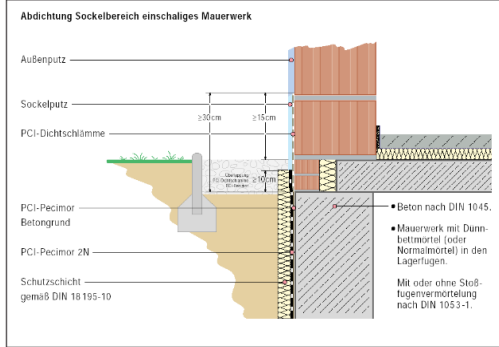
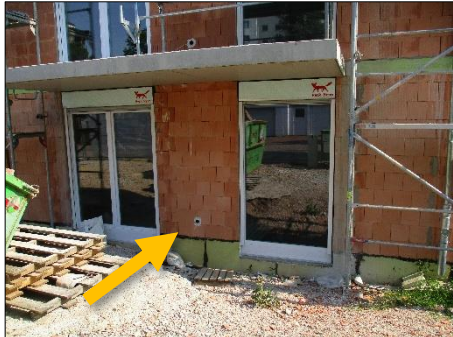
| Nr. | Ort, Bauteil | Mangel, Hinweis, [Beurteilungsgrundlage] | Dokumentation |
|---|---|---|---|
| 1.17 | Dickbeschichtung | <p><b>Mangel:</b></p> <p>Die Dickbeschichtung war nicht bis 15 cm über endgültige Geländehöhe hochgeführt.</p> <p>Die Abdichtung gegen Feuchtigkeit im Sockelbereich muss soweit hochgezogen werden, dass diese 15 cm über zukünftige Oberkante fertige Außenanlage reicht. Dazu sollte vorher eine zementgebundene Dichtschlämme aufgebracht werden.</p> <p>Regeldetail PCI<br/>[DIN 18533]</p> | |

Die Dickbeschichtung war nicht bis 15 cm über endgültige Geländehöhe hochgeführt. Die Abdichtung gegen Feuchtigkeit im Sockelbereich muss soweit hochgezogen werden, dass diese 15 cm über zukünftige Oberkante fertige Außenanlage reicht. Dazu sollte vorher eine zementgebundene Dichtschlämme aufgebracht werden.
