Dossier Technique Immobilier

Numéro de dossier : 220721LIV1
Date du repérage : 02/08/2022

Adresse : **21, impasse des bouleaux**

Commune : **57350 SCHOENECK**

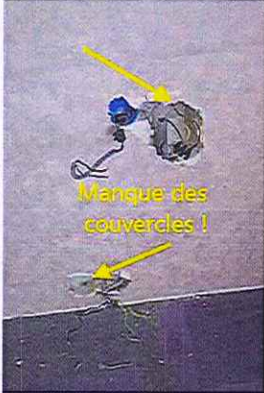
<p>Manque les couvercles</p>

<p>Manque des couvercles !</p>

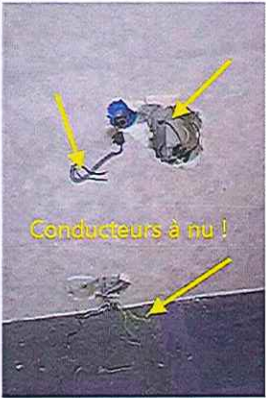
N° Article (1)	Libellé et localisation (*) des anomalies	N° Article (2)	Libellé des mesures compensatoires (3) correctement mises en œuvre	Photos
B7.3 c2	<p>Au moins un conducteur nu et/ou au moins une partie accessible est alimenté sous une tension supérieure à 25 V a.c. ou supérieure ou égale 60 V d.c. ou est alimenté par une source autre que TBTS.</p> <p>Remarques : Présence de câbles sous tension à nu dans la chambre et de cosses non protégées dans le grenier.! ; Faire intervenir un électricien qualifié afin de supprimer le(s) risque(s) de contact avec les parties actives (Rez de chaussée - Chambre 2 AR Combles - Grenier)</p>

<p>Cosses sous tension à nu !</p>

<p>Conducteurs à nu !</p>

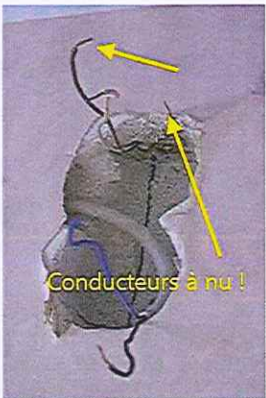
<p>Conducteurs à nu !</p>
B8.3 b	<p>L'installation comporte au moins un matériel électrique inadapté à l'usage.</p> <p>Remarques : Présence de prises de courant allemandes DIN dans l'ensemble de la maison. Ce matériel ne correspond pas à la norme électrique NF-C 15-100 en vigueur en France. (Ensemble de la maison)</p>

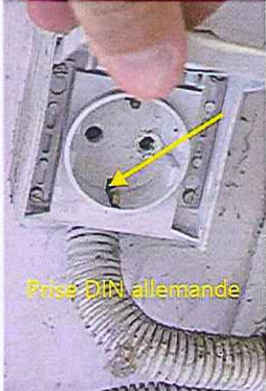
<p>Prise DIN allemande</p>

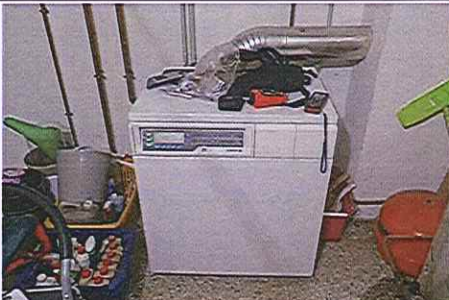
Photo n° PhGaz001
Localisation : Sous-Sol - Local chaudière
Chaudière DE DIETRICH (Type : Raccordé)

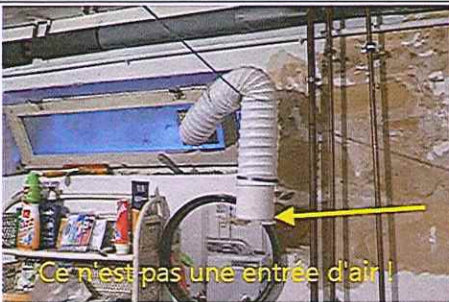
Photo n° PhGaz002
19.a2 : le local équipé ou prévu pour un appareil autre que de cuisson n'est pas pourvu d'une amenée d'air. (Sous-Sol - Local chaudière)
Absence d'amenée d'air; La manche accrochée à la fenêtre était la sortie d'un sèche-linge, d'ailleurs elle est obturée par un couvercle plastique!; Créer une grille d'amenée d'air ou faire intervenir un installateur gaz qualifié afin de remplacer l'appareil existant par un appareil étanche

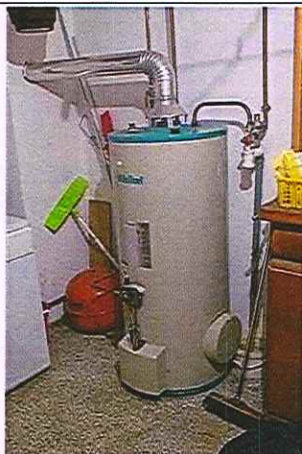
Photo n° PhGaz003
Localisation : Sous-Sol - Local chaudière
Chaudière Vaillant (Type : Raccordé)
